Avenida elétrica

Pete Melville da HEVRA explica como o reparo em nível de componente em VEs pode abrir uma nova oportunidade de receita para oficinas. Aqui, ele dá uma olhada em um Peugeot Ion problemático.

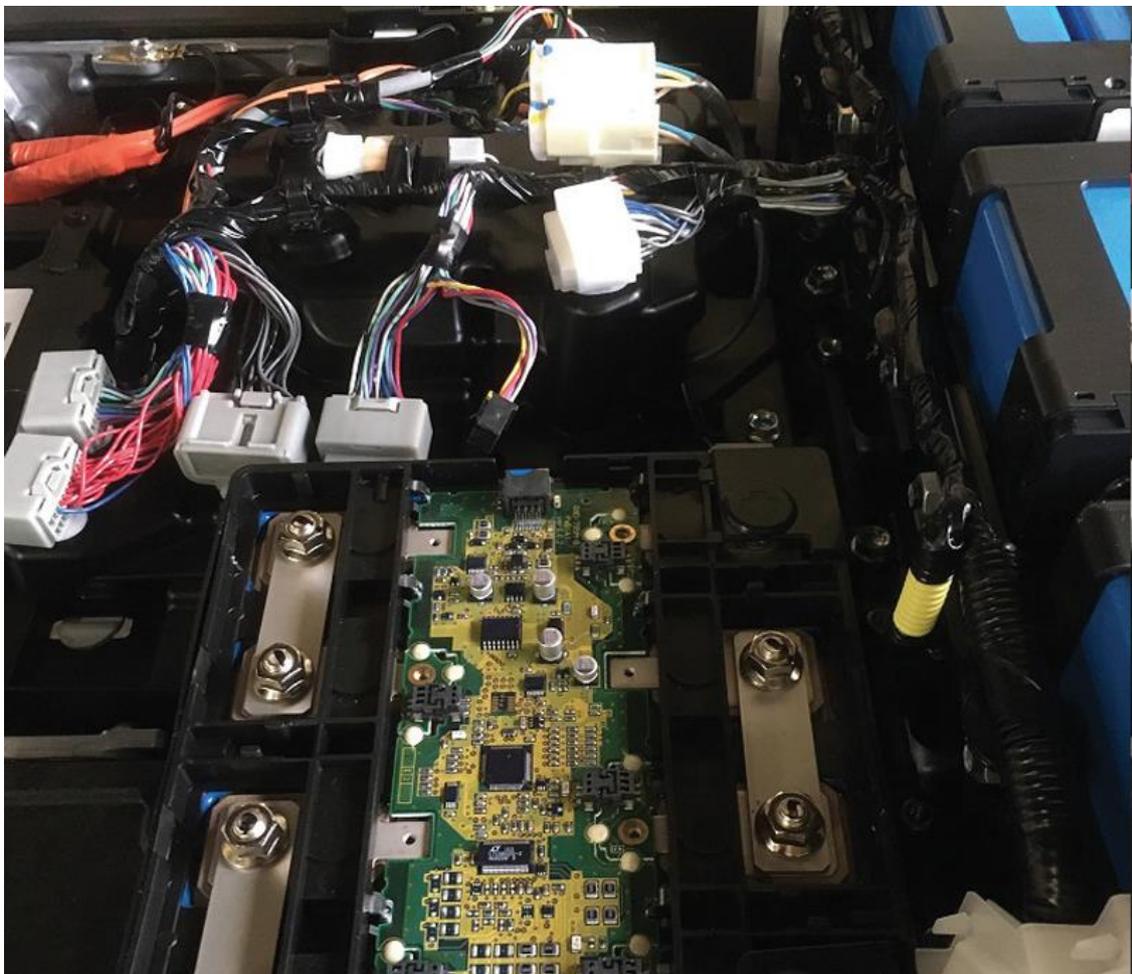
Então, foi a própria CMU, a fiação ou a célula? Bem, não poderia ser a célula - é impossível para uma célula carregar e descarregar assim. A leitura mostra uma leitura perfeita em um minuto e, em seguida, uma leitura ridiculamente baixa, sugerindo uma conexão que é intermitente. Então, talvez seja uma falha de fiação. Bem, na verdade, não há nenhuma fiação para falar - a CMU é aparafusada no topo das células que mede, com a placa de circuito em contato direto com as células. Se a fiação entre a CMU e a ECU da bateria estivesse com defeito, não teríamos comunicação CAN. Portanto, deve ser uma falha na CMU. É melhor pedir um.

Isso significava que estava de volta à prancheta com o CMU. Levei a unidade de volta para o 'laboratório' do HEVRA e analisei a placa de circuito com uma lupa, descobrindo qual chip executava cada função e realizando testes no multímetro para identificar o problema.

Fomos capazes de rastrear a falha até um circuito integrado individual, que, embora não disponível na Peugeot ou Mitsubishi, pode ser obtido de um fornecedor de componentes eletrônicos.

O chip é talvez do tamanho de uma unha em seu dedo mínimo e tem 44 pernas, então é justo dizer que remover e recolocar este pequeno sujeito é melhor deixar para alguém que tem experiência com essas coisas - eu dei o trabalho para um reparador de eletrônicos local .
