Falhas típicas na transmissão automática 722.6

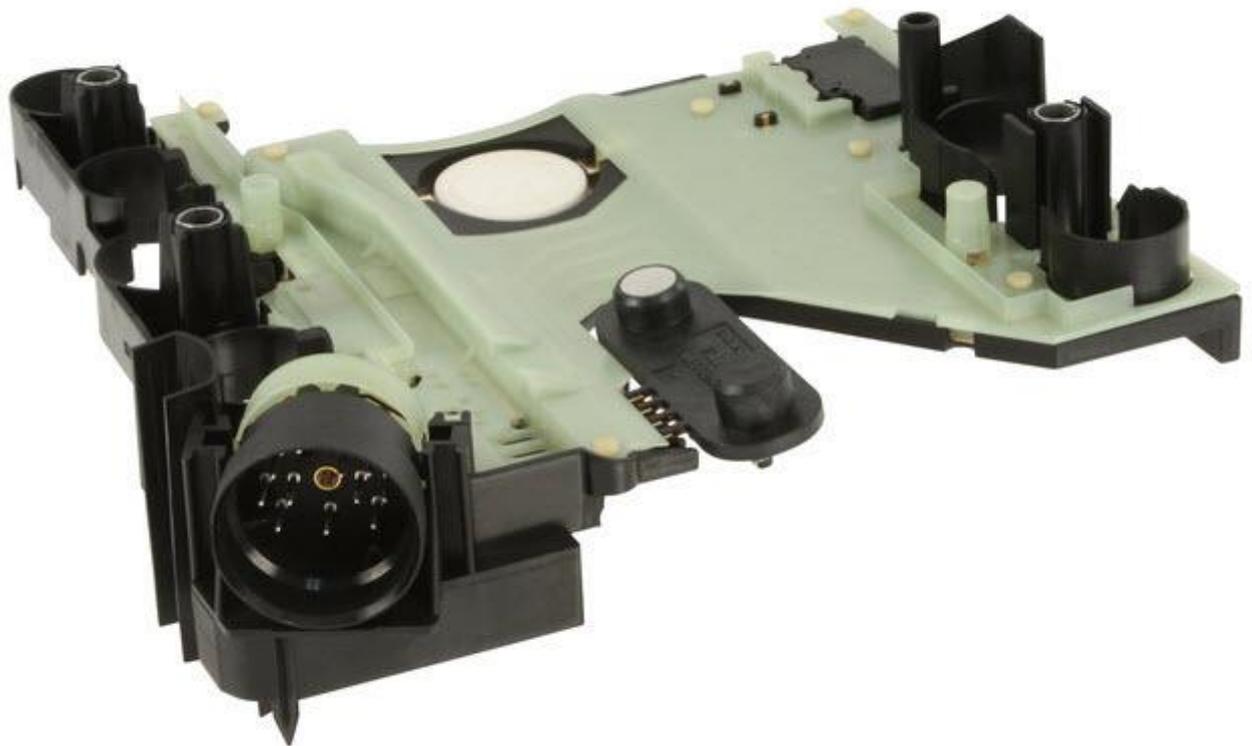
Na "venerável era" o 722.6 automático tem outro ponto fraco - a placa eletrônica (Valve Body Conductor Plate). O quadro elétrico com sensores de velocidade, que na transmissão automática 722.6 está instalado no corpo da válvula (unidade de controle hidráulico da transmissão automática), falha devido ao superaquecimento regular. Além disso, os sensores do eixo de entrada e saída, que são integrados ao quadro elétrico do 722.6, frequentemente falham. Esses defeitos, no entanto, são facilmente detectados durante o diagnóstico da transmissão automática e são eliminados sem remover (desmontar) a transmissão automática do carro.
