Transmissão 68RFE perdendo a 4ª, 5ª e 6ª marcha.

Uma breve história da transmissão 68RFE:

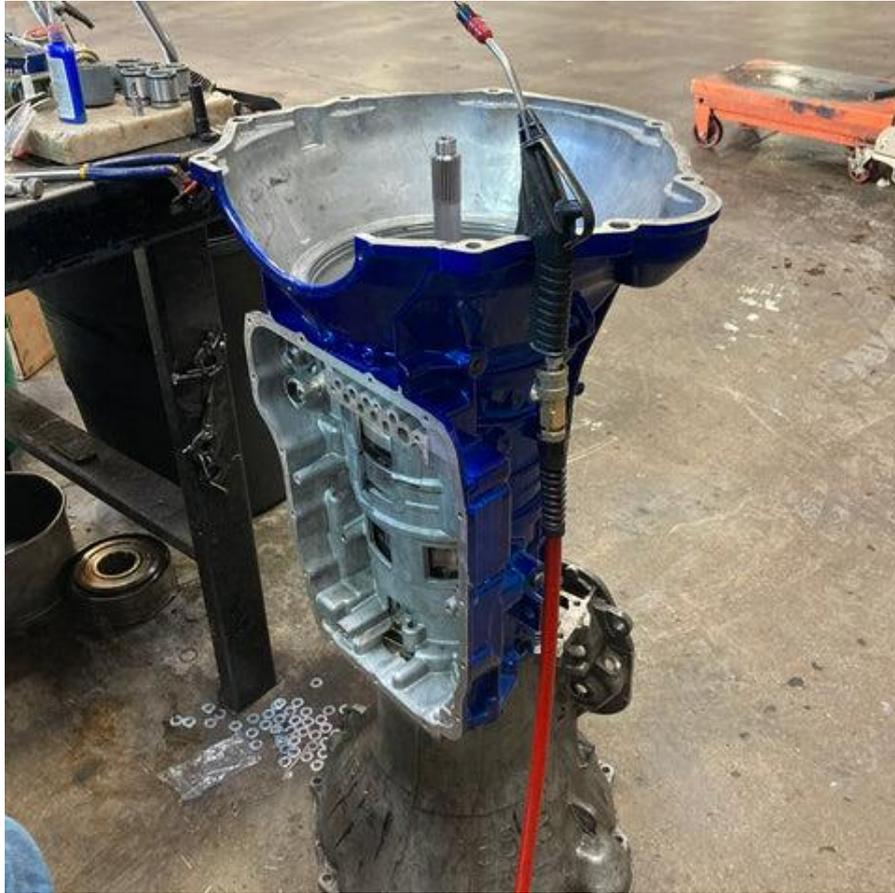
No ano seguinte, em 2011, ficou claro que o material usado na fabricação das bombas e corpos de válvulas (um alumínio extremamente macio) estava ficando avariado rapidamente e contribuindo para um excesso de chamadas de garantia para a Mopar.

Naturalmente, a Mopar ouviu as notícias de chamadas de garantia e entrou em ação para fazer um produto menos barato (sejamos realistas aqui) anodizando a própria fundição para evitar a complicação do desgaste do furo ao longo do tempo.

Houve um benefício nisso, minimizou parcialmente o vazamento cruzado. É sobre isso. Testamos e testamos os corpos de válvulas anodizados versus não anodizados e a conclusão é consistente e simples. Na configuração de fábrica, os corpos de válvula anodizados parecem ter os mesmos problemas que os corpos de válvula não anodizados. Eles apenas parecem se desgastar mais lentamente.

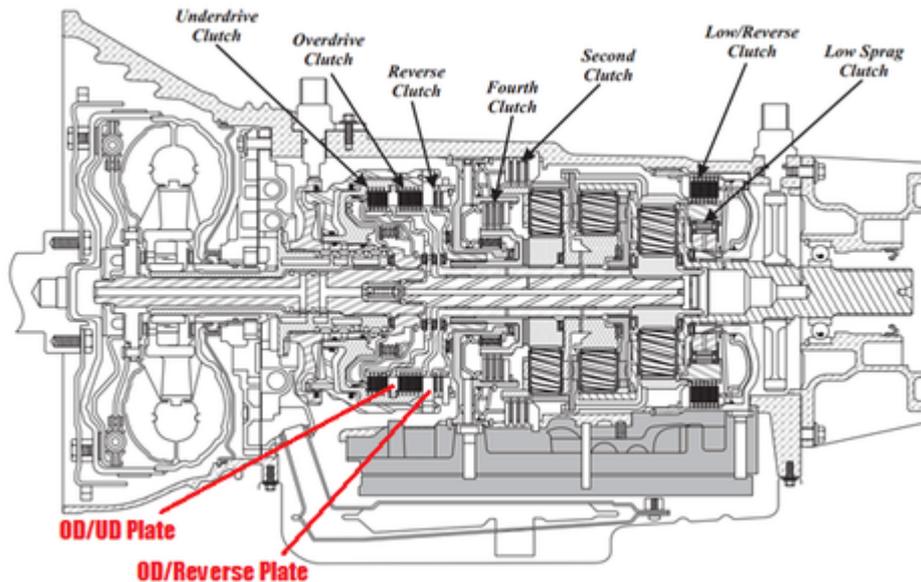
Cada transmissão tem qualidades únicas em termos de como calcula o comportamento das mudanças, como responde às entradas do solenóide e muito mais. A transmissão 68RFE não é diferente. Algo que é crítico para entender a transmissão 68RFE é entender o gráfico de aplicação da embreagem. Para tanto, devemos analisar as seguintes informações:

Reverso - Baixo/Reverso + Reverso

1ª marcha - baixa/ré + underdrive

2ª marcha - 2ª embreagem + Underdrive

3ª marcha - 4ª embreagem + Underdrive

4ª marcha - Overdrive + Underdrive

5ª marcha - Overdrive + 4ª embreagem

6ª marcha - Overdrive + 2ª embreagem

Esta é uma configuração muito comum para uma transmissão automática de 6 velocidades estilo conversor de torque de overdrive duplo. Como você pode ver, cada marcha consiste em 2 pacotes de embreagem. Isso ocorre porque os pacotes de embreagem não estão associados às marchas móveis específicas (1, 2, 3, etc.), mas sim a diferentes funções da transmissão; muitas vezes incluindo hubs, cestas e outros. Na maioria das transmissões, uma combinação de conjuntos planetários/pacotes de embreagem deve ser ativada em uníssono para gerar o eixo de entrada desejado para a relação de velocidade do eixo de saída.
