## **JF020E / RE0F12A**

Modificação JF015E para carros pequenos com motores de até 1,6 litros. Utilizado nos veículos da Nissan: Lannia, Versa, Kicks.

### **CVT Jatco JF020E CVT**

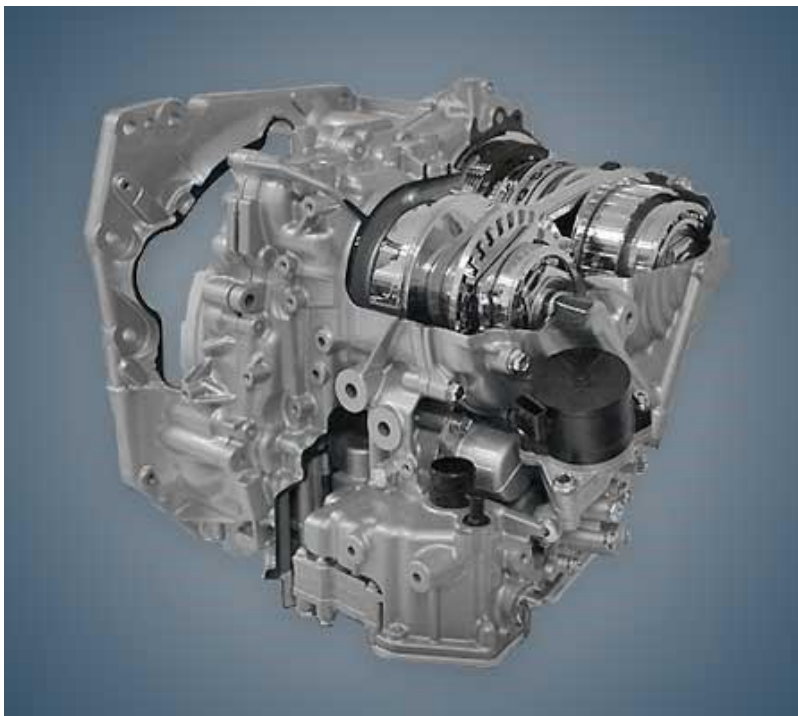
Estruturalmente, a correia do variador Jatco JF020E é feita de placas metálicas (segmentos) e fitas que conectam essas placas.

Entalhes (riscos) são aplicados nas placas metálicas (segmentos), esses riscos servem para separar o óleo na área de contato da correia com a superfície dos cones acionador e acionado, isso garante o máximo coeficiente de aderência da correia à superfície do cone.

Durante a operação de um carro com variador RE0F12A, tanto as placas quanto as correias se desgastam. Os entalhes (riscos) nas placas (segmentos) são apagados, com isso o coeficiente de adesão da correia à superfície dos cones, em grande parte, cai, no momento de altas cargas, isso leva ao deslizamento da correia. Há casos em que as fitas de conexão são esticadas e rasgadas.
