Avenida elétrica

Pete Melville da HEVRA explica como o reparo em nível de componente em VEs pode abrir uma nova oportunidade de receita para oficinas. Aqui, ele dá uma olhada em um Peugeot Ion problemático.

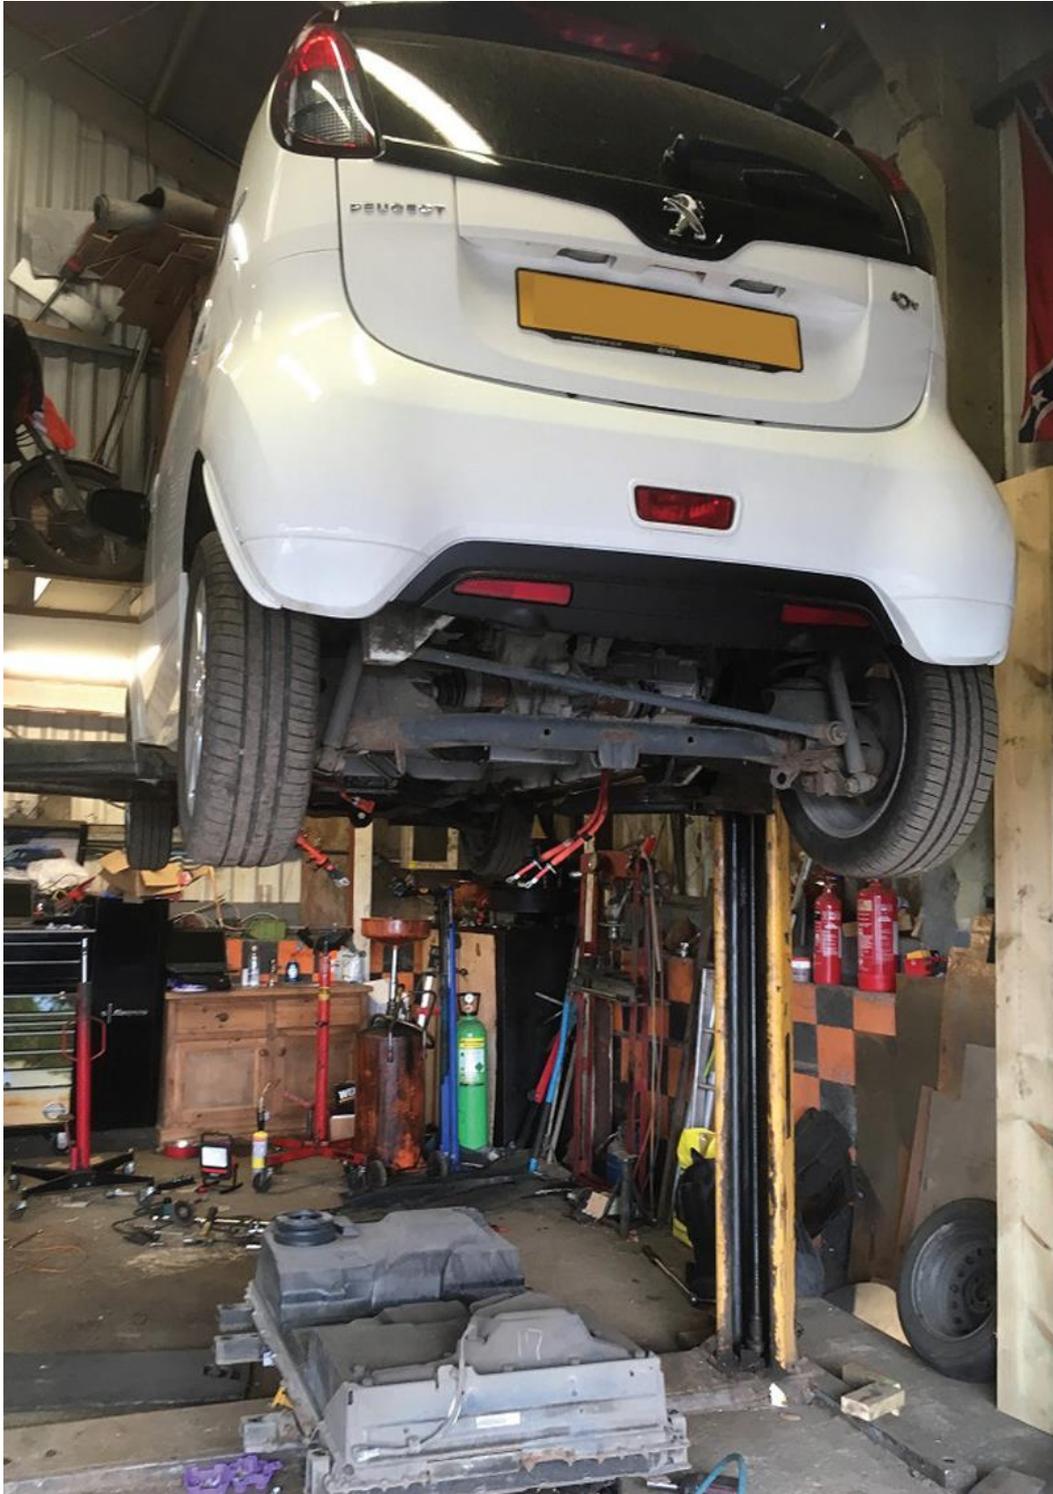
Uma leitura rápida do código de falha revelou uma falha na medição da tensão de uma das células do pacote de bateria. Este carro tem uma ECU de bateria central e unidades de monitoramento de 12 células (CMU), cada uma medindo a tensão e a temperatura de quatro ou oito células, e reportam essas informações de volta à ECU da bateria por meio da rede BAT-CAN. A comunicação com cada CMU estava boa, mas o número seis mostrou algumas leituras de tensão incomuns, com a tensão saltando de 3,5 para 0,8 V.

Então, foi a própria CMU, a fiação ou a célula? Bem, não poderia ser a célula - é impossível para uma célula carregar e descarregar assim. A leitura mostra uma leitura perfeita em um minuto e, em seguida, uma leitura ridiculamente baixa, sugerindo uma conexão que é intermitente. Então, talvez seja uma falha de fiação. Bem, na verdade, não há nenhuma fiação para falar - a CMU é aparafusada no topo das células que mede, com a placa de circuito em contato direto com as células. Se a fiação entre a CMU e a ECU da bateria estivesse com defeito, não teríamos comunicação CAN. Portanto, deve ser uma falha na CMU. É melhor pedir um.

Fomos capazes de rastrear a falha até um circuito integrado individual, que, embora não disponível na Peugeot ou Mitsubishi, pode ser obtido de um fornecedor de componentes eletrônicos.
