TRANSMISSÃO ZF9HP48

DICA TÉCNICA 2019 /009

PROCEDIMENTO PARA VERIFICAÇÃO DE NÍVEL DO FLUIDO DA TRANSMISSÃO ZF9HP48, 948TE.

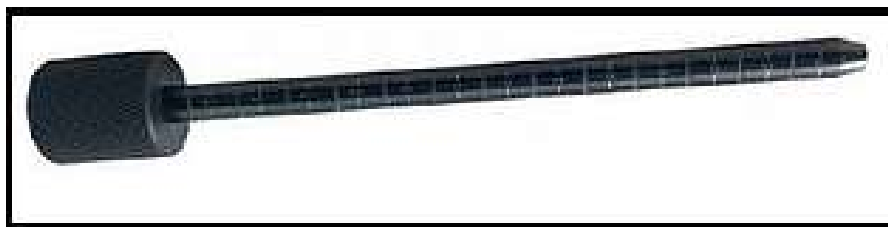
Para verificar o nível de fluido, meça a distância desde o lábio superior da abertura de verificação do fluido, localizada no topo da carcaça da transmissão acima do diferencial, até a superfície do fluido.

A ferramenta especial Miller 10323A possui marcação em incrementos de 5 mm.

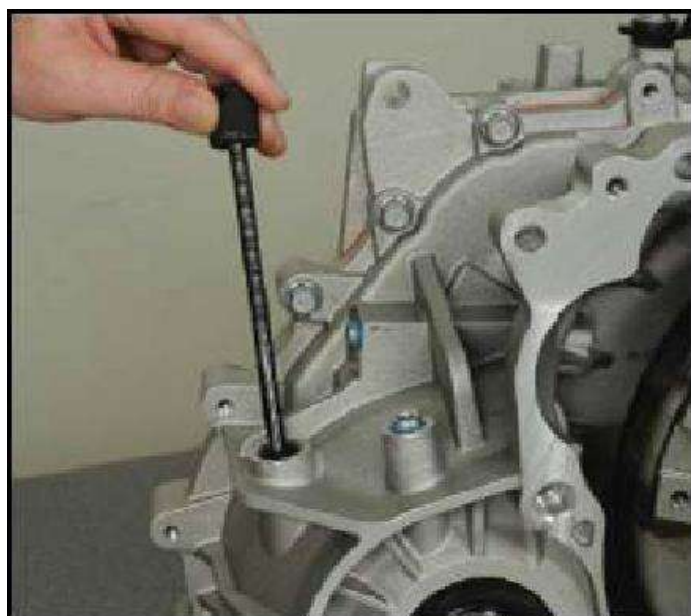
O motor deve estar funcionando em marcha lenta com a transmissão em PARK e o veículo nivelado.

1. Conecte o scanner no conector DLC do veículo.
2. Visualize na lista de dados, a temperatura do fluido da transmissão do veículo.
3. Funcione o motor em marcha lenta, posicionando a alavanca em PARK.
4. Observe que a temperatura da transmissão deve superar os 50 graus Celsius.

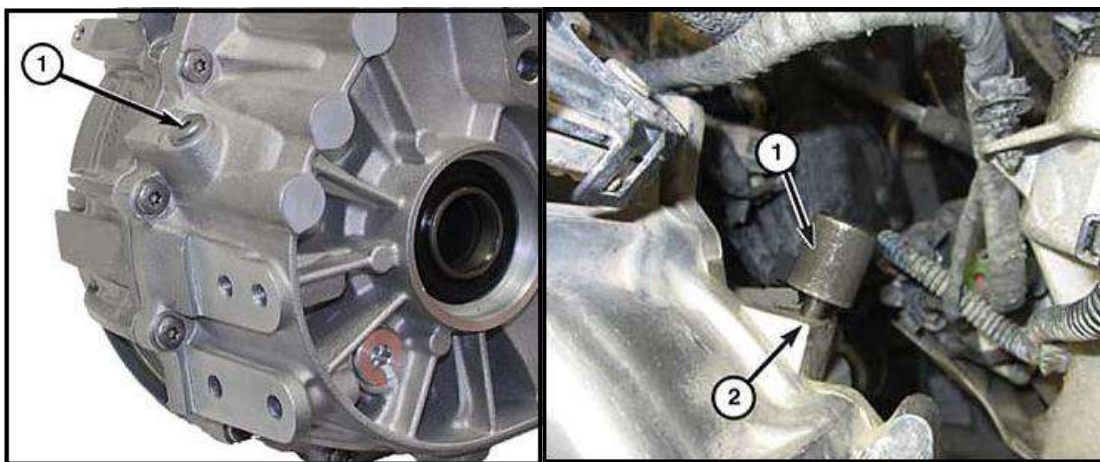
Verificação de nível de fluido – motor 2.4 L

NOTA: O veículo deverá estar nivelado para que a medição seja correta.

5. Levante e suporte o veículo.
6. Remova a roda dianteira esquerda.
7. Gire a direção totalmente para a esquerda.
8. Remova o tampão da abertura de verificação de fluido (1).
9. Instale a vareta 10323A (1) na abertura de verificação do nível e permita que o cabo da ferramenta encoste na parte plana da carcaça da transmissão (2) ao redor da abertura.
10. Remova a ferramenta 10323A (1) da abertura de verificação(2), mantendo seu cabo acima da superfície de maneira a ter uma boa leitura.

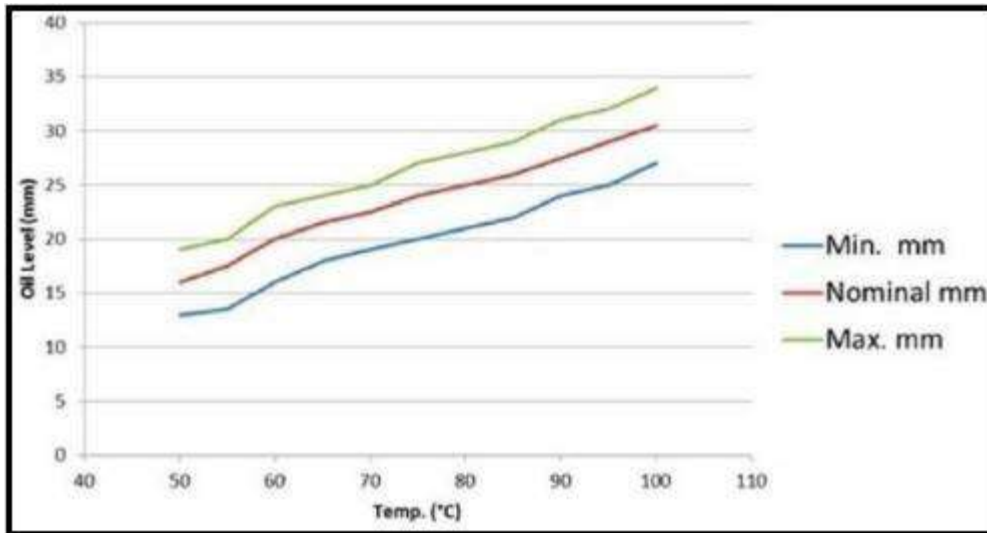
Verificação do nível do fluido – Motor 2.4L

11. Note o incremento no eixo da ferramenta 10323A onde o fluido deixou a marca.
12. Baseado na temperatura do fluido e na medição da ferramenta, consulte o gráfico na tabela para determinar o nível correto.
13. Instale o tampão na porta de verificação do fluido e aperte-o no torque apropriado.
14. Instale a roda dianteira esquerda.

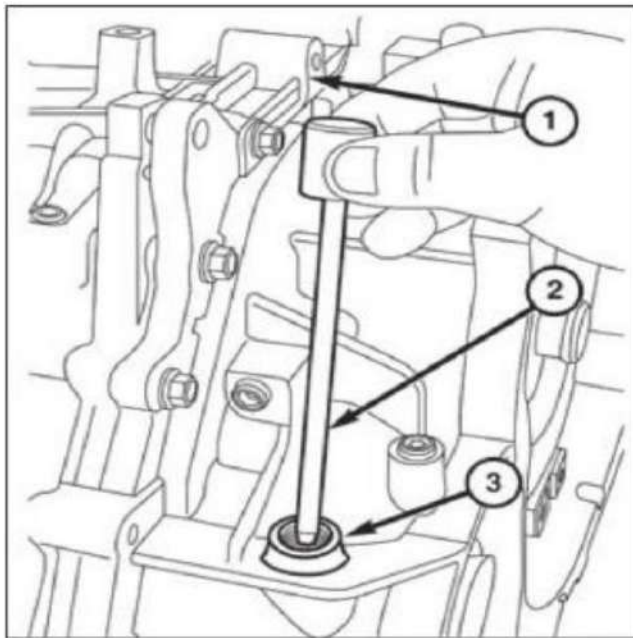
Verificação do nível de fluido – motores 3.2L / 3.6L

1. Repita os passos 1-4 conforme mostrado previamente.
5. Remova a proteção do motor.
6. Remova o tampão da porta de verificação de nível da transmissão.
7. Instale a ferramenta 10323A (2) na porta de verificação do fluido e apóie o cabo da ferramenta na parte plana da carcaça da transmissão (3) ao redor da porta de verificação (1).
8. Remova a vareta 10323A da porta de verificação sem virar a ferramenta, de maneira que a leitura seja acurada.
9. Note o incremento no eixo da ferramenta, em que o fluido deixou sua marca.
10. Baseado na temperatura do fluido e na medição da ferramenta, consulte o gráfico na tabela (mostrado previamente) para determinar o nível correto.
11. Instale o tampão na porta de verificação de fluido e aperte-o no torque recomendado.
12. Instale a proteção do motor.
