ZF 9HP48 – Uma maravilha mecânica!

O ZF 9HP48, também conhecido como 948TE para veículos FCA (Fiat/Chrysler Automobiles), é uma transmissão de nove velocidades encontrada em vários modelos Honda/Acura, muitos modelos FCA e alguns modelos Land Rover. Só para a FCA, existem mais de 3 milhões dessas transmissões encontradas no Jeep Cherokee, Renegade, Compass, Chrysler 200, Pacifica, Ram Promaster City e Fiat 500x.

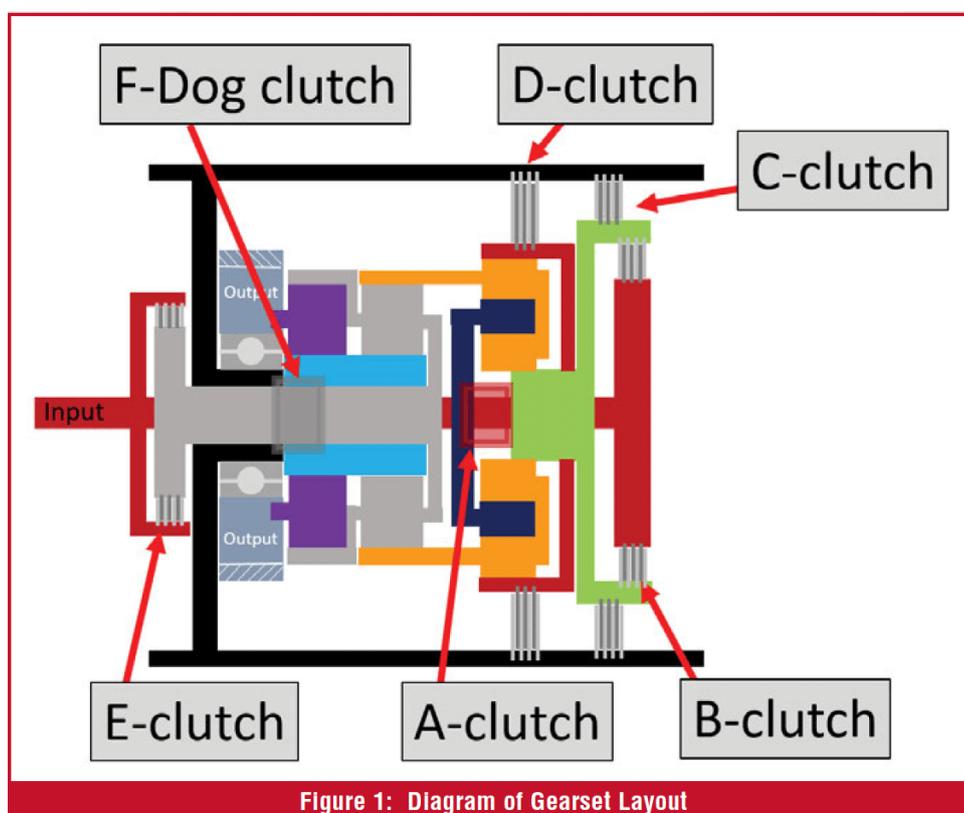
O 9HP48 tem quatro conjuntos de embreagem de disco múltiplo e dois conjuntos de embreagem de cão. O conjunto de engrenagens é dividido em três seções; um conjunto de engrenagens dianteiro, médio e traseiro. O diagrama de blocos na figura 1 mostra como o conjunto de engrenagens é construído.

Observe que os itens da mesma cor estão conectados uns aos outros. Compare o diagrama de blocos com o conjunto de engrenagens completo na figura 2 para obter uma referência das engrenagens, tambores e eixos.

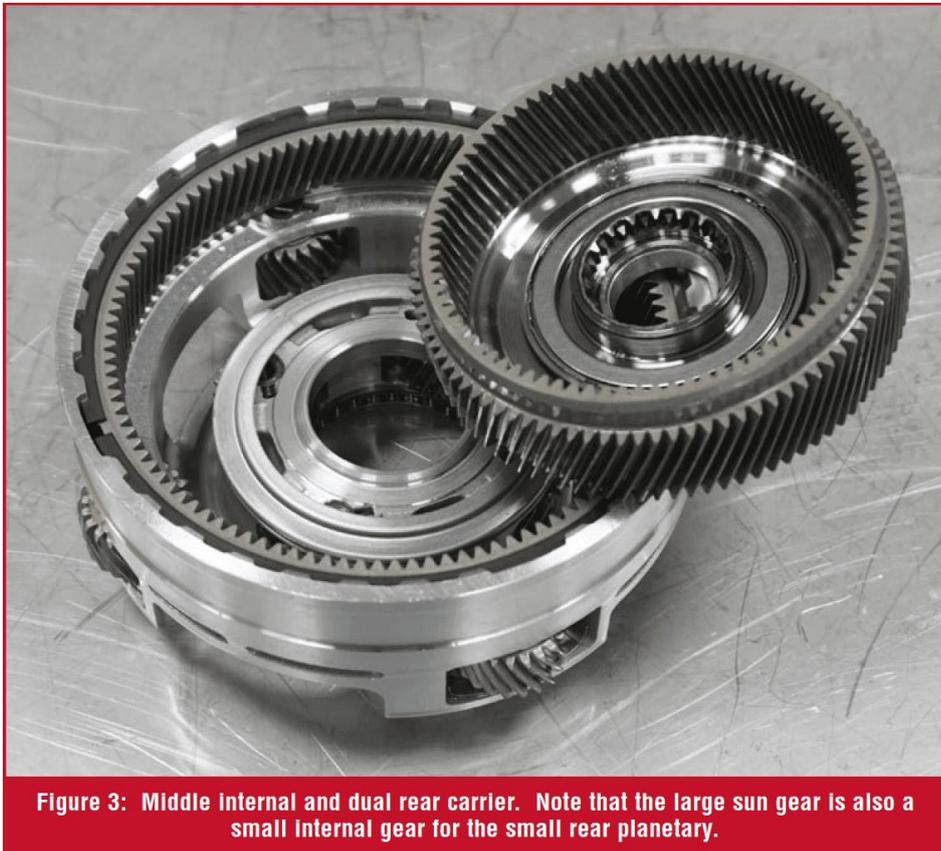
A saída é sempre do suporte frontal. A engrenagem interna dianteira também está conectada ao suporte intermediário. A engrenagem interna intermediária está conectada ao suporte traseiro. A engrenagem solar dianteira e central são uma e a mesma. O conjunto de engrenagens traseiro é único, pois há dois conjuntos de suporte e a grande engrenagem solar também atua como uma pequena engrenagem interna. Esta transmissão é descrita como tendo quatro engrenagens planetárias, mas eu gosto de pensar nela como tendo três conjuntos de engrenagens, uma vez que a engrenagem traseira contém um pequeno sol, um pequeno suporte e uma combinação de engrenagem solar pequena interna/grande, um suporte grande e uma grande engrenagem interna (figura 3).

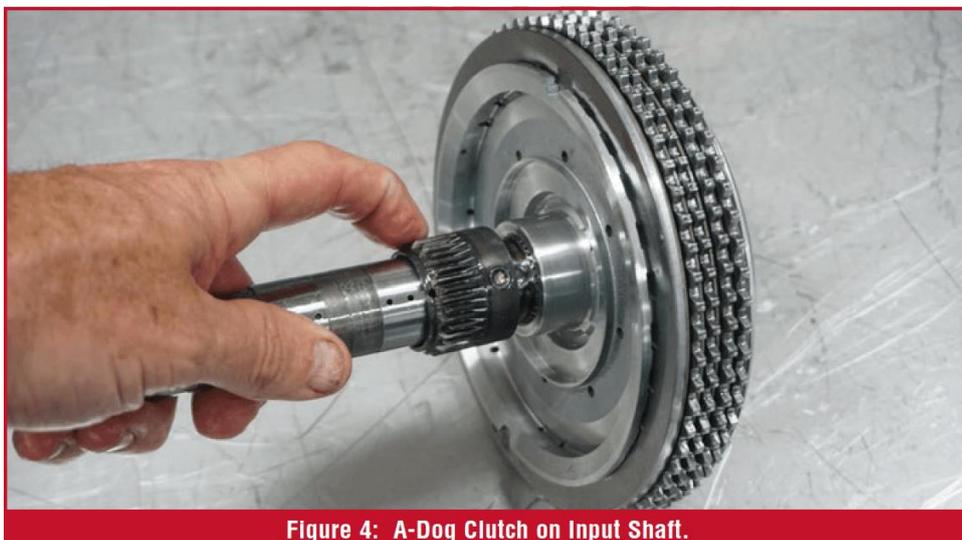
Dois dos conjuntos de embreagem de discos múltiplos (B e E) fornecem torque de entrada ao conjunto de engrenagens e dois dos conjuntos de embreagem (C e D) prendem uma parte do conjunto de engrenagens à caixa. A embreagem A-dog (figura 4) permite que o eixo de entrada acione o conjunto traseiro grande sol/engrenagem interna pequena.

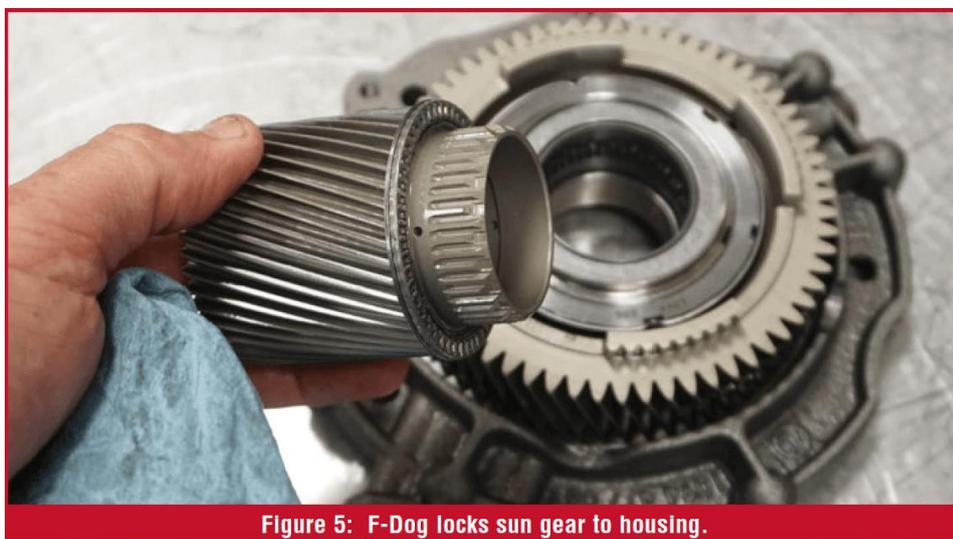
A embreagem F-dog (figura 5) permite que a engrenagem solar dianteira e intermediária seja mantida na caixa de transmissão através do suporte da engrenagem de saída.

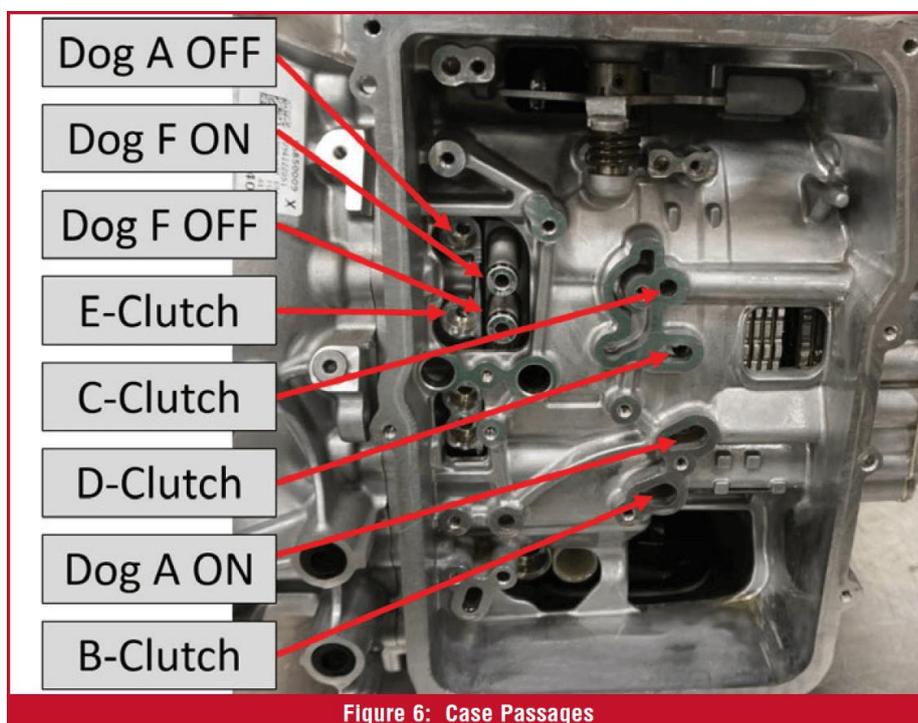
É uma boa ideia verificar as embreagens durante a desmontagem. A Figura 6 identifica as passagens da embreagem na carcaça.

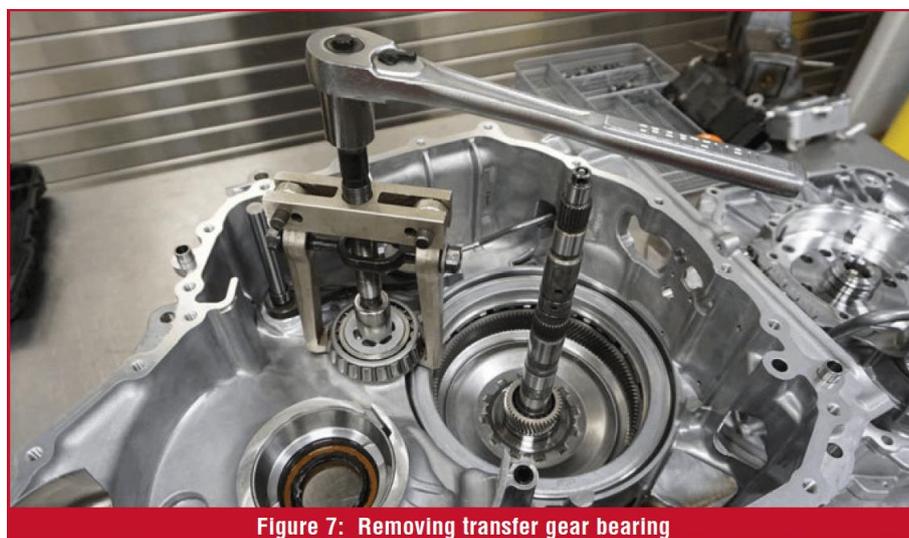
É necessário remover o rolamento da engrenagem de transferência da carcaça para remover os pistões C e D, carcaças e embreagens. Há relevos cortados na caixa para permitir que o extrator de 2 garras agarre sob a pista interna do rolamento. Posicione o extrator no local correto ou a caixa do rolamento provavelmente será danificada (figura 7).

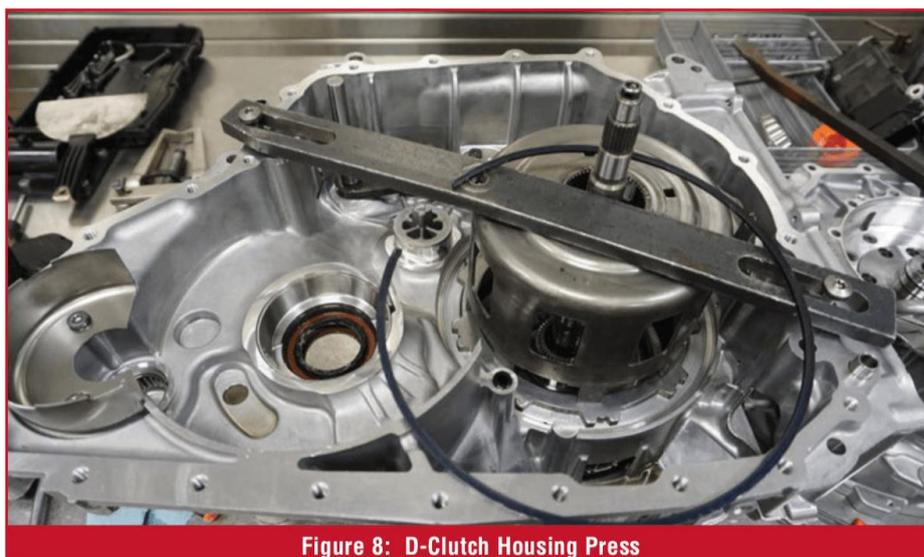
Decidi usar componentes existentes na oficina para substituir a ferramenta. Uma placa de pressão 6L80 1-2-3-4 se encaixa perfeitamente na carcaça da embreagem D e uma carcaça solar de reação quebrada de um 4L60E fica perfeitamente na placa de pressão 1-2-3-4. Aparafuse uma barra transversal à caixa usando os parafusos curtos do bellhousing. Tente deixar a barra transversal o mais centralizada possível para permitir que a carcaça comprima a mola de retorno do pistão uniformemente. A carcaça comprimirá cerca de 1/8" para fornecer espaço suficiente para remover o anel elástico (figura 8).

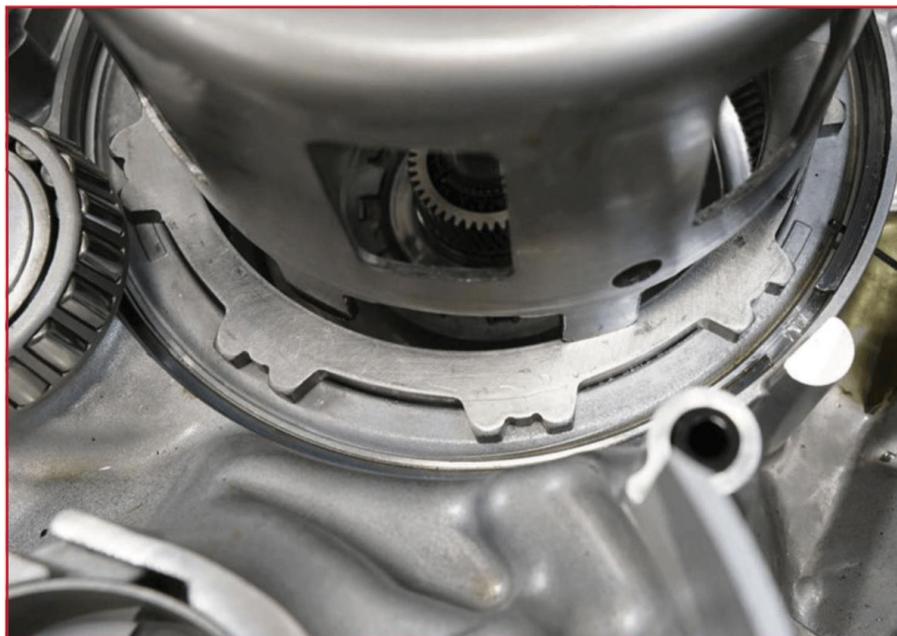
O anel de retenção pode ser difícil de remover, porque não há uma boa aba nas extremidades do anel de retenção e ele pode girar na ranhura ao tentar removê-lo. Em algumas unidades de laboratório, pressionei o alojamento para aliviar a tensão no anel de retenção, depois girei o anel de retenção no alojamento para posicioná-lo onde eu possa fazer um furo no alojamento entre as aberturas do anel de retenção e, em seguida, girei o encaixe anel sobre o furo e use a ponta da broca e um alicate para retirar o anel de retenção (Figura 9).

Figure 9: Drill hole in case snap ring groove

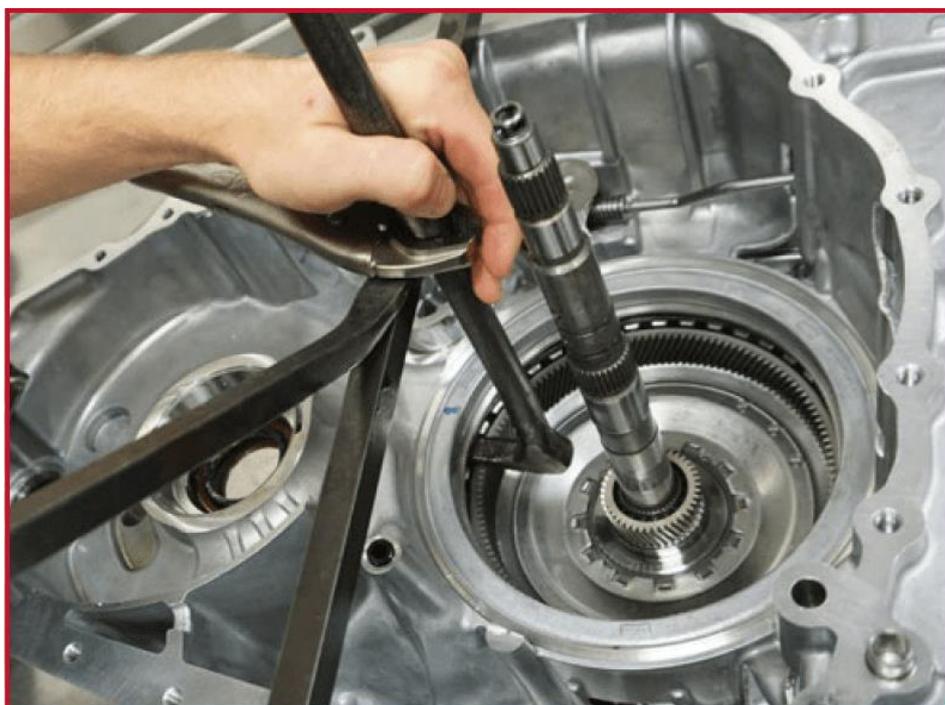
Uma vez que o anel de retenção está fora e as ferramentas da mola de retorno da embreagem são removidas, o anel de vedação ao redor da carcaça provavelmente cairá na ranhura do anel de retenção, impedindo que a carcaça seja puxada facilmente. A criatividade ajuda a remover a caixa (figura 10).

Figure 10: Removing the D-Clutch housing.

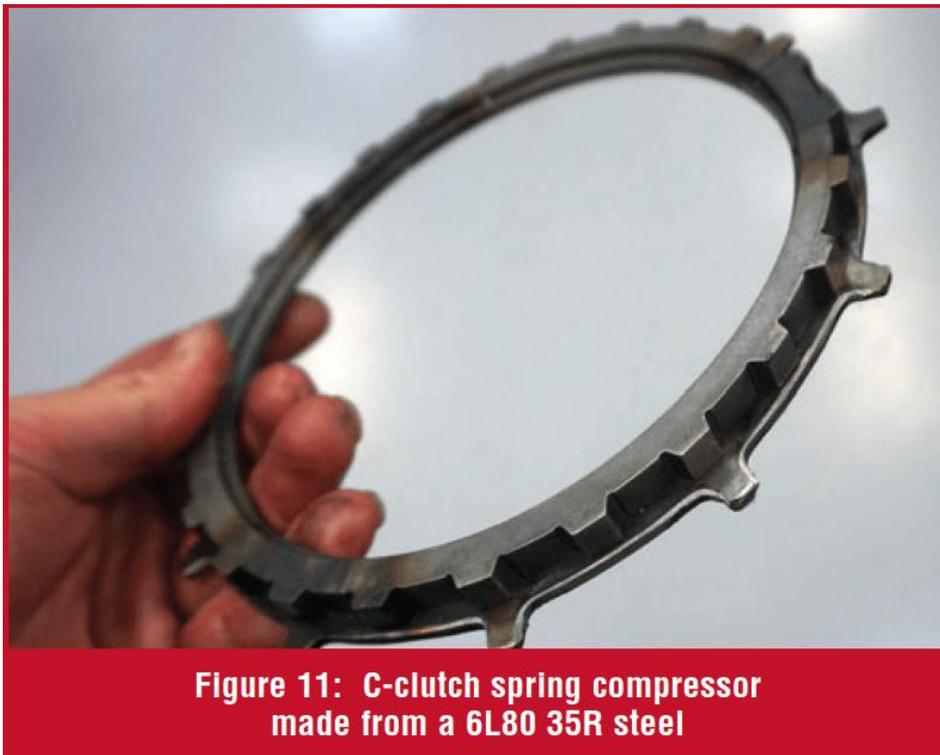
57. Vale a pena comprar essa ferramenta, mas também pode ser feita usando componentes encontrados na loja. Os dentes de aço 3-5-R do 6L80 estão perfeitamente espaçados para esta tarefa. Para fazer esta ferramenta, pegue o aço 3-5-R e retifique dois de cada três dentes. Você terá que retirar um pouco mais de material entre os dentes, mas o espaçamento fica perfeito (figura 11).

Eu o soldei a uma placa de apoio para fornecer rigidez adicional. Esta ferramenta é única, porque deve alcançar entre as ranhuras do pistão para pressionar a mola de retorno do pistão e fornecer espaço suficiente para remover o anel elástico. Este processo é necessário para remover o pistão da embreagem C para limpeza, inspeção e troca de vedação.

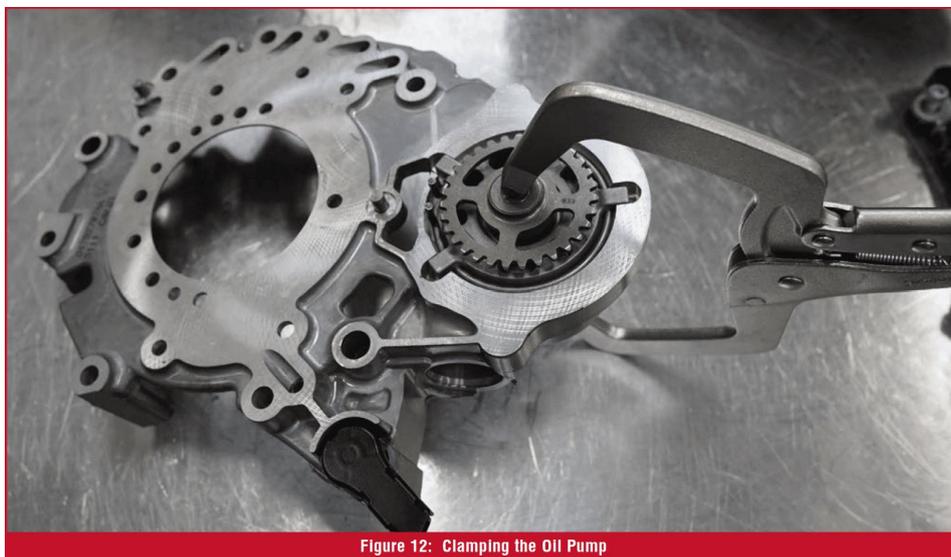
A bomba de óleo é uma bomba estilo palheta de saída dupla e é pré-carregada na carcaça da bomba. Para remover a bomba, use um conjunto de grampos de solda para comprimir o eixo da bomba na carcaça. Isso liberará a tensão no anel elástico (figura 12).

Figure 12: Clamping the Oil Pump

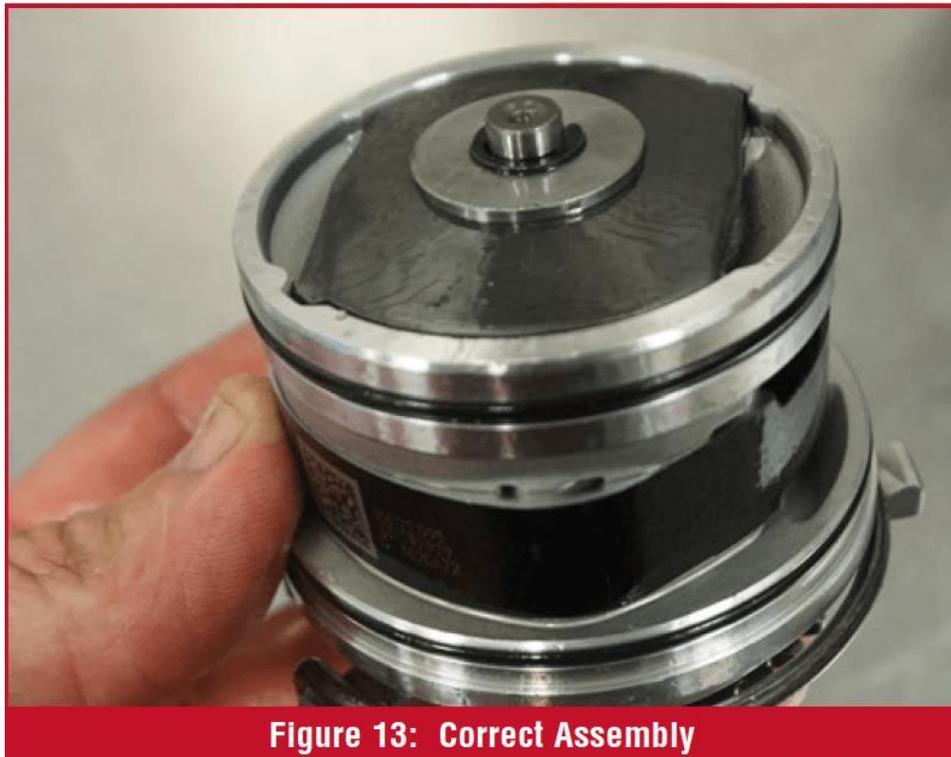
Depois de remover a bomba e desmontá-la, você notará a placa traseira côncava que serve para pré-carregar a bomba na carcaça da bomba de óleo. Marque os componentes da bomba ao desmontá-los para garantir a montagem adequada. A bomba não é à prova de idiotas e pode ser facilmente desmontada. Se você olhar atentamente para a figura 13, há um lábio levantado que o corpo da bomba segue perfeitamente.

Figure 13: Correct Assembly

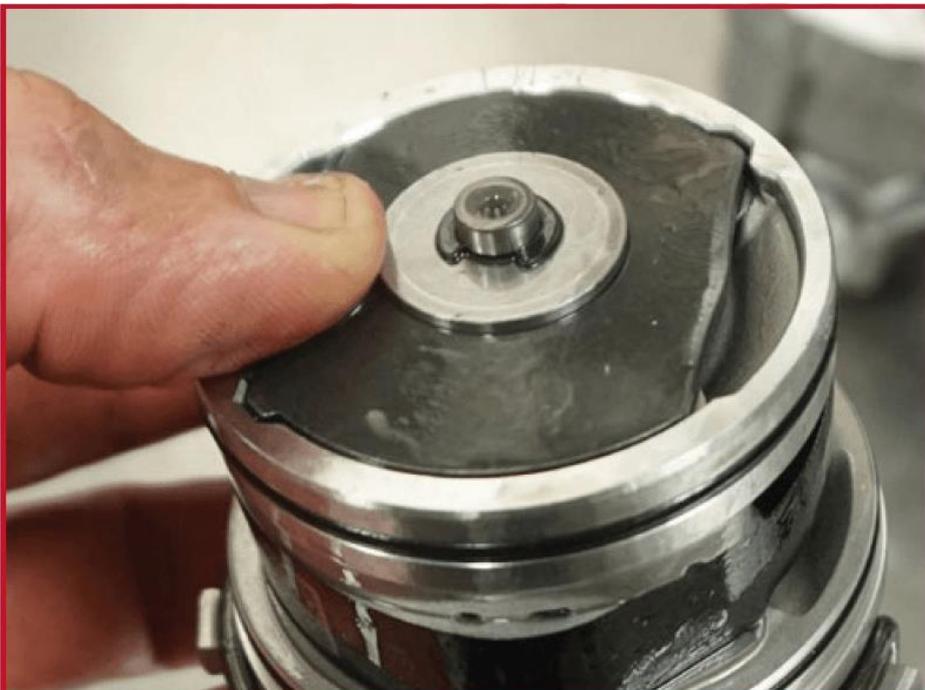
Se a bomba estiver 180° desligada, o lábio levantado não seguirá o corpo da bomba, conforme mostrado na figura 14.

Figure 14: Wrong Assembly

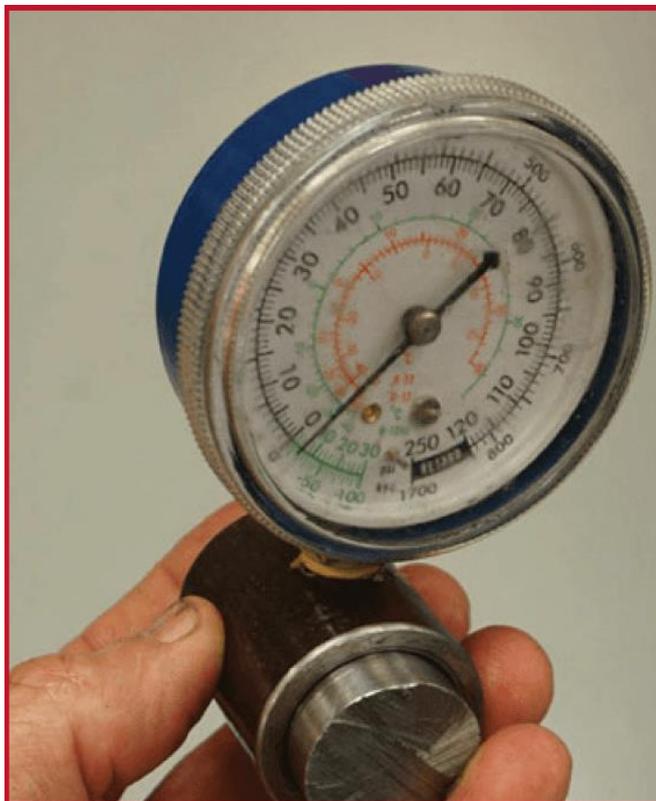
Com um torno, a ferramenta pode ser feita usando alguns tubos de aço e estoque sólido. Um furo de 1 sq. in. tem cerca de 1.130” de diâmetro, então faça um furo em um tubo com esse diâmetro e faça dois bujões com duas ranhuras de o-ring para encaixar em cada lado do tubo. Em seguida, perfure e bata para que um manômetro se encaixe na lateral do tubo. Por último, encha o tubo com ATF e rosqueie o medidor (figura 15).

Figure 15: Shop made force gauge

Depois de fazer o medidor de força, foi surpreendente ver que a embreagem B e E mudaram exatamente 0,017" com 45 lbs. de força aplicada. Isso foi verdade para quatro unidades de laboratório diferentes desmontadas. Lembre-se de que essas unidades de laboratório não têm quilometragem e é provável que uma transmissão com muitos quilômetros tenha uma placa ondulada que apresente um defeito diferente.

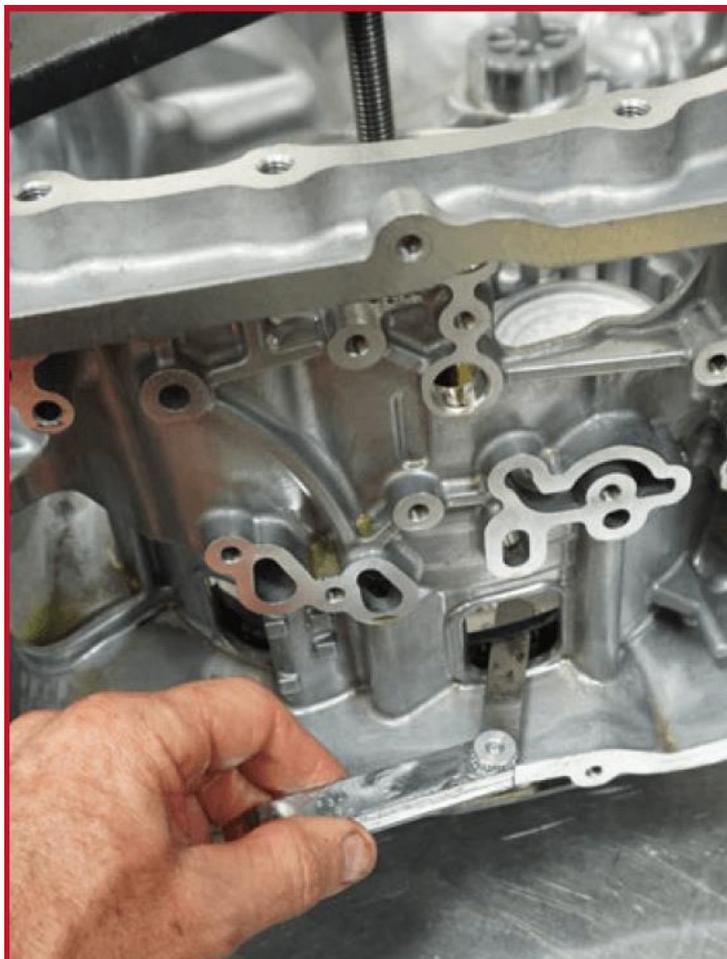
A verificação da folga da embreagem na embreagem C é direta. Coloque o medidor de força na placa de apoio, aplique 45 lbs. de força e meça a folga entre o anel elástico e a placa de apoio com um calibrador de folgas (Figura 16).

Figure 16: Measure C-Clutch clearance.

Uma abertura na caixa fornece acesso ao pacote de embreagem para medição. A especificação de folga é 0,030 – 0,045” para conjuntos de embreagem de 3 discos e 0,020 – 0,035” para conjuntos de embreagem de 2 discos e é ajustada por um anel de retenção seletivo. As especificações de folga da embreagem listadas neste artigo foram encontradas nas informações de serviço da FCA. Como mencionado anteriormente, adicionar força a este conjunto de embreagem não alterou significativamente a folga da embreagem, provavelmente porque essa embreagem não usa placas onduladas / côncavas.

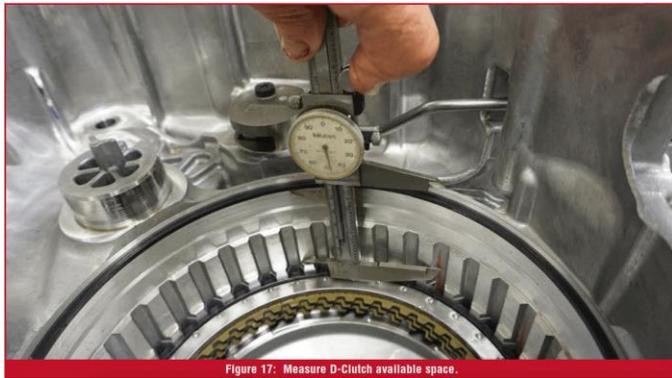
A embreagem D requer algumas medidas. Primeiro, meça a distância entre a alça da caixa, onde a placa de apoio repousa, e a parte inferior do anel de retenção, que retém a carcaça da embreagem D. Anote esta medida. Representa o espaço total disponível para os componentes da embreagem D. O exemplo da Figura 18 mostra que a distância entre o terminal da caixa e a parte inferior do anel de retenção é de 2,348”.

Figure 17: Measure D-Clutch available space.

Para determinar a folga, subtraia a espessura do conjunto da embreagem e carcaça (ex 2,306”) do espaço total disponível (ex 2,348”). O resultado é a folga do pacote de embreagem. No exemplo fornecido, a folga calculada da embreagem é 0,042”. A especificação para a embreagem D é 0,040 – 0,059” e é ajustada com uma placa traseira seletiva. Novamente, a medição total do pacote de embreagem não mudou significativamente com a força aplicada porque este conjunto de embreagem também não usa placas onduladas/côncavas.

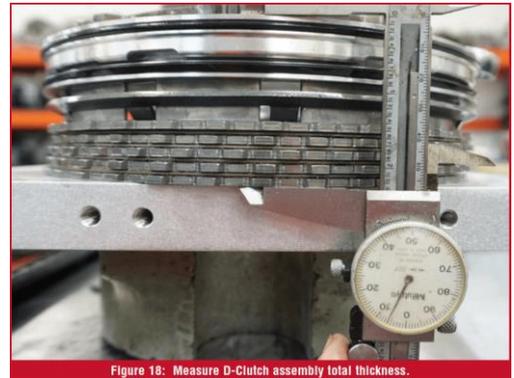
Figure 18: Measure D-Clutch assembly total thickness.

Em seguida, leve a carcaça da embreagem D, pistão, embreagens e aços para a prensa do mandril, aplique 45 lbs. de pressão ao conjunto, e medir a espessura total. No exemplo fornecido na figura 19, a medida foi de 2,306”.

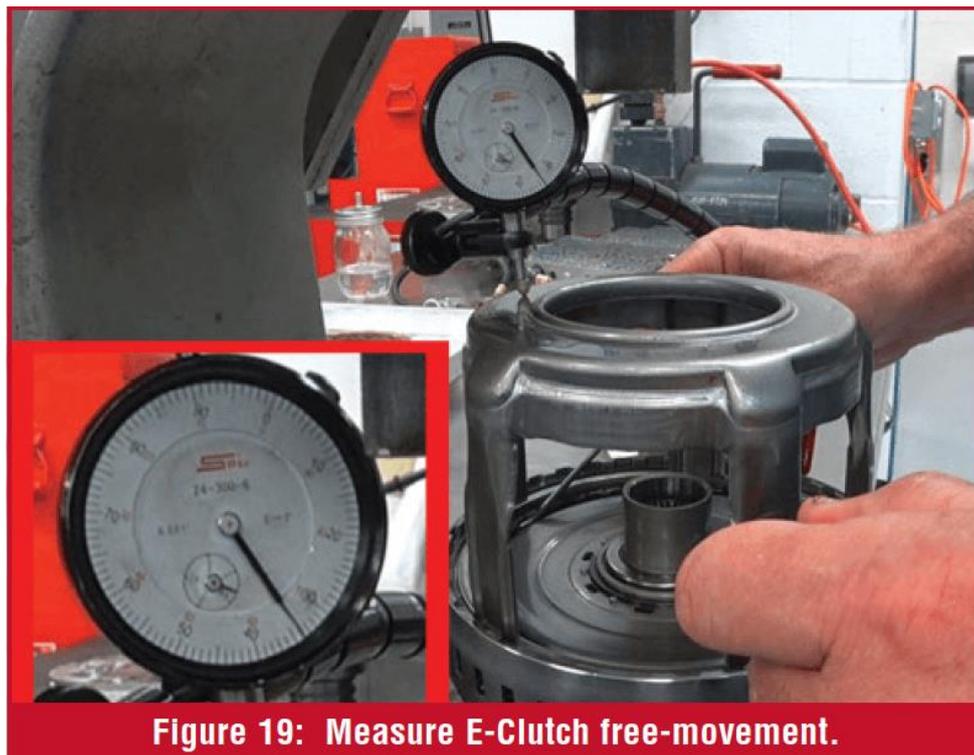
Figure 19: Measure E-Clutch free-movement.

Devido ao design da placa de apoio, a embreagem E não tem espaço para um calibrador de folga para verificar a folga da embreagem. Uma embreagem 4L60E 3-4 aplica o dedo em contato com a placa de apoio perfeitamente. Isso dá uma boa superfície para medir o movimento da embreagem. Use um relógio comparador na parte superior do 4L60 3-4 aplique os dedos para medir a quantidade de folga da embreagem levantando a placa traseira com uma chave de fenda ou palheta. Registre esta medição total.

Neste exemplo mostrado na figura 19, a medida foi 0,034". Esta medida representa a folga total da embreagem sem aplicação de força

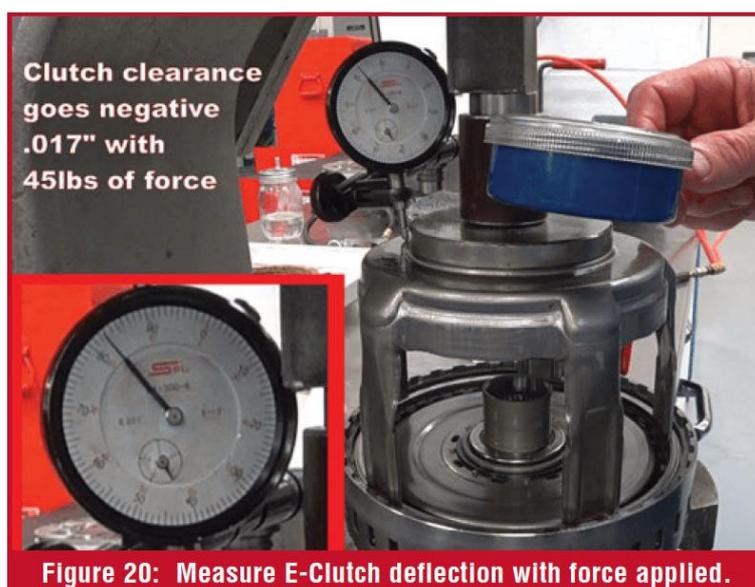
Neste exemplo mostrado na figura 20, o relógio comparador mediu 0,017" de compressão da embreagem (o mostrador se moveu -0,017 a partir do ponto zero).

Para calcular a folga total da embreagem, adicione o movimento total sem força (ex 0,034") à quantidade total de deflexão com força aplicada (ex 0,017") e o resultado é a folga da embreagem (ex 0,051"). A especificação da embreagem E é de 0,050 – 0,070" e é ajustada com um anel de retenção seletivo.

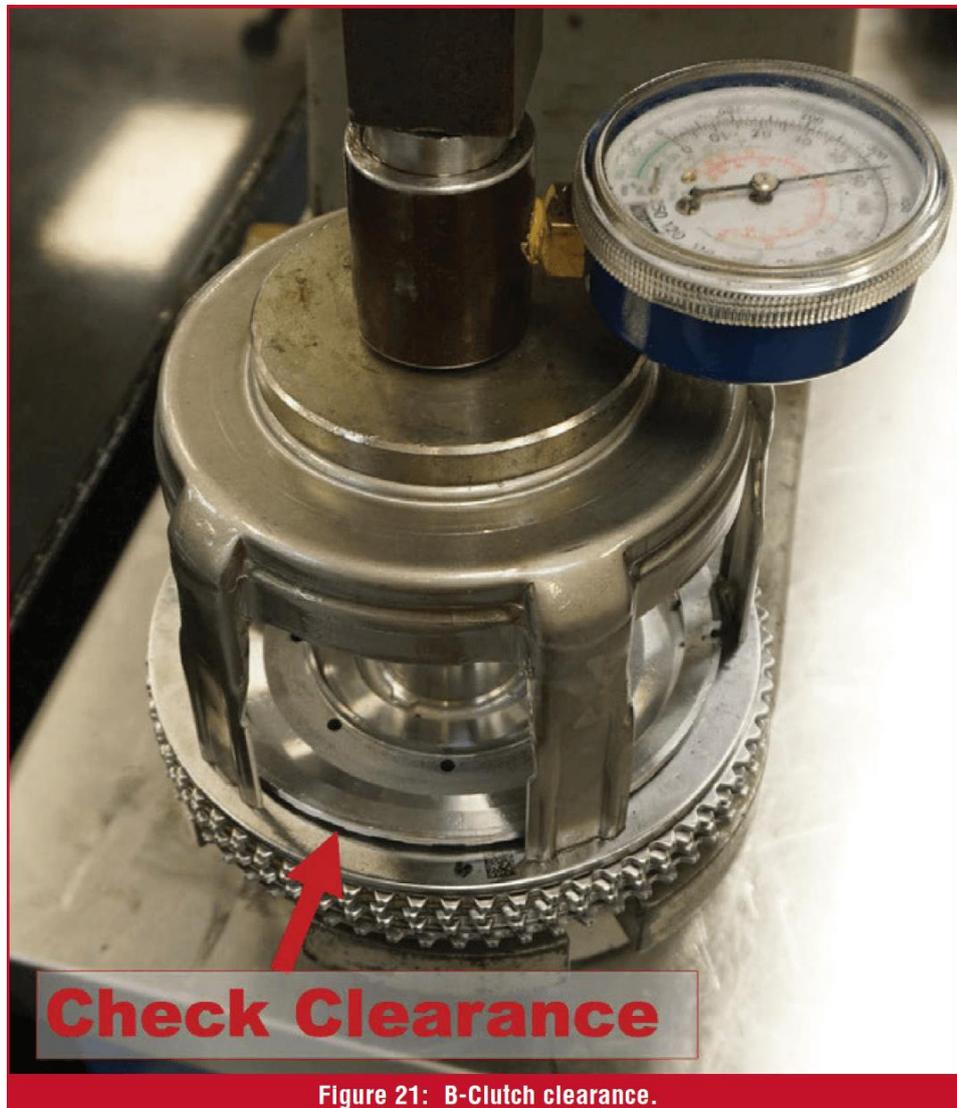
Meça a folga entre a placa de apoio e o degrau no alojamento onde a placa de apoio normalmente repousa (figura 21).

A folga da embreagem B é de 0,050 – 0,070” para transmissões com três embreagens de lado duplo e duas embreagens de lado único. A folga é de 0,040 – 0,060” para transmissões que usam dois atritos de lado duplo e dois atritos de um lado. Uma placa traseira seletiva ajusta a folga da embreagem B.
