Problemas e correções de falhas antecipadas da Transmissão GM 6L80

O uso de aplicação da transmissão 6L80 tem sido extenso ao longo dos anos. A General Motors originalmente fabricou esta transmissão. Ele foi projetado para aplicações AWD/4WD e RWD General Motors. O 6L80 possui operações exclusivas, como um controlador avançado de computador embutido no corpo da válvula e uma embreagem direta para troca de embreagem.

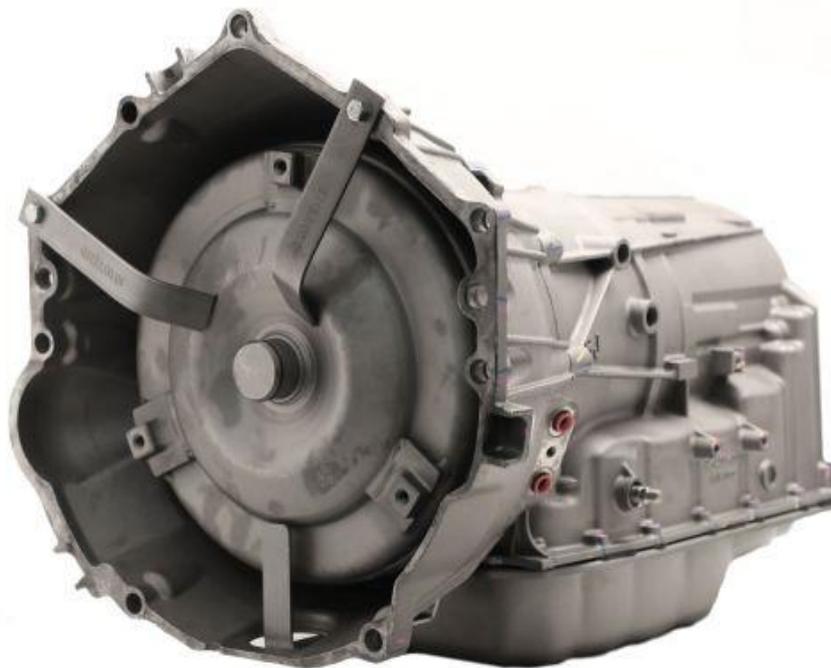
Rachaduras nos pistões 1-2-3-4

Problemas com os pistões 1-2-3-4 são comuns em transmissões 6L80. O pistão normalmente apresenta rachaduras que resultam em falha da embreagem. No entanto, a GM atualizou o pistão. Portanto, será aconselhável atualizar o pistão para os designs mais recentes.

Além disso, a carcaça do pistão pode rachar. Isso, no entanto, não é tão comum quanto a rachadura do próprio pistão. O diâmetro interno do alojamento desenvolve uma rachadura e pode se soltar do alojamento. Isso resultará em problemas de aplicação 1-2-3-4. Muitos Reparadores de transmissão automática corrigirão o problema instalando versões atualizadas dos pistões 6L80 1-2-3-4 e as carcaças com eles. A General Motors também atualizou a carcaça para resolver o problema, mas isso é apenas na versão mais recente da caixa de câmbio.
