## Transmissão 68RFE perdendo a 4ª, 5ª e 6ª m

### Uma breve história da transmissão 68RFE:

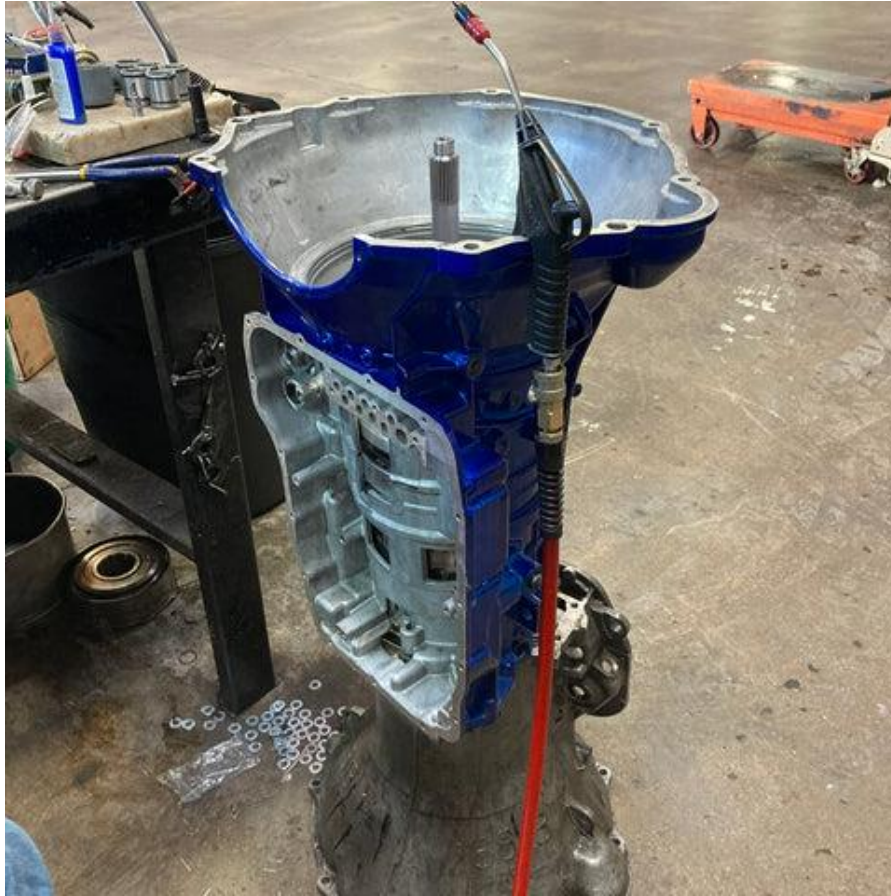
No ano seguinte, em 2011, ficou claro que o material usado na fabricação das bombas e corpos de válvulas (um alumínio extremamente macio) estava ficando avariado rapidamente e contribuindo para um excesso de chamadas de garantia para a Mopar.

Naturalmente, a Mopar ouviu as notícias de chamadas de garantia e entrou em ação para fazer um produto menos barato (sejamos realistas aqui) anodizando a própria fundição para evitar a complicação do desgaste do furo ao longo do tempo.

Houve um benefício nisso, minimizou parcialmente o vazamento cruzado. É sobre isso. Testamos e testamos os corpos de válvulas anodizados versus não anodizados e a conclusão é consistente e simples. Na configuração de fábrica, os corpos de válvula anodizados parecem ter os mesmos problemas que os corpos de válvula não anodizados. Eles apenas parecem se desgastar mais lentamente.

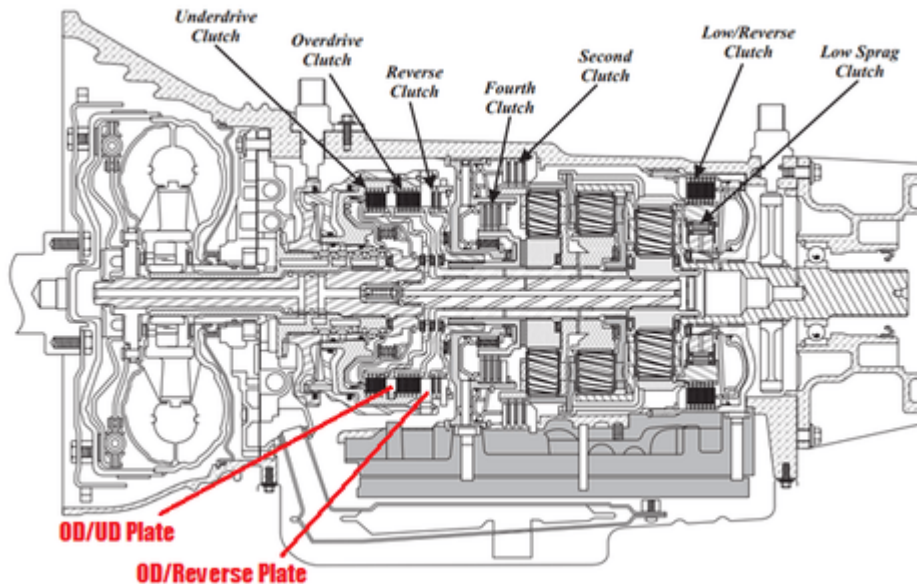
Cada transmissão tem qualidades únicas em termos de como calcula o comportamento das mudanças, como responde às entradas do solenóide e muito mais. A transmissão 68RFE não é diferente. Algo que é crítico para entender a transmissão 68RFE é entender o gráfico de aplicação da embreagem. Para tanto, devemos analisar as seguintes informações:

Reverso - Baixo/Reverso + Reverso

1ª marcha - baixa/ré + underdrive

2ª marcha - 2ª embreagem + Underdrive

3ª marcha - 4ª embreagem + Underdrive

4ª marcha - Overdrive + Underdrive

5ª marcha - Overdrive + 4ª embreagem

6ª marcha - Overdrive + 2ª embreagem

Esta é uma configuração muito comum para uma transmissão automática de 6 velocidades estilo conversor de torque de overdrive duplo. Como você pode ver, cada marcha consiste em 2 pacotes de embreagem. Isso ocorre porque os pacotes de embreagem não estão associados às marchas móveis específicas (1, 2, 3, etc.), mas sim a diferentes funções da transmissão; muitas vezes incluindo hubs, cestas e outros. Na maioria das transmissões, uma combinação de conjuntos planetários/pacotes de embreagem deve ser ativada em uníssono para gerar o eixo de entrada desejado para a relação de velocidade do eixo de saída.

Para gerar um exemplo arbitrário que possa tornar isso mais fácil de entender, imagine perder a 4ª, 5ª e 6ª marcha. Com base nos dados acima, é lógico que o pacote de embreagem Overdrive seja o pacote de embreagem comprometido, com base nas marchas efetuadas e nos pacotes de embreagem ativados nessas diferentes marchas. Se o

Overdrive for usado apenas para 3 marchas e todas as 3 estiverem inacessíveis, a probabilidade é de falha do Overdrive.
